WVM Samstag 04. Dezember 2021 - Teilschritt zur Sanierung des Niedergangs am Arm.

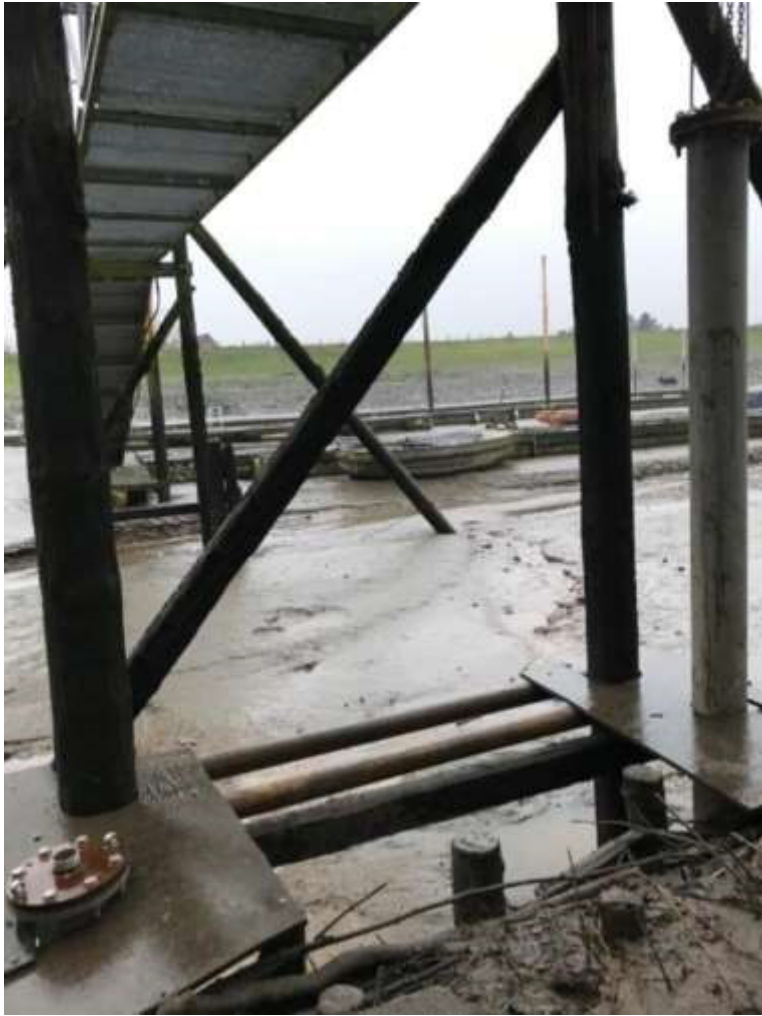
Mit Unterstützung der **Freiwilligen Feuerwehr Warfleth** wurden die ersten beiden von vier Gründungsdalben erfolgreich eingeschwemmt.

Die neuen Dalben wurden in Stahl und zweiteilig konzipiert. Ein dickwandiges Gründungsrohr wird über einen Flansch mit einer etwas dünnwandigeren Verlängerung verbunden. Dieses Vorgehen hat sich gleich mehrfach als sehr vorteilhaft erwiesen. Selbst das mit 120 Kg schwerere 2,5 m lange Gründungsrohr konnte noch relativ einfach händisch bzw. zum Aufrichten mit Kettenzug bewegt werden. Der Flansch erlaubt auch das direkte Anbringen des Spülschlauchs, womit der Dalben selbst als Spüllanze dient. Der Flansch führt auch zum präzisen Abstoppen, wenn der Flansch beim Einspülen auf die Plattform der Hilfskonstruktion aufläuft.

Beide Gründungsrohre waren im vorherigen Arbeitsdienst bereits genau in Position gebracht worden, so dass nur noch die Schlauchverbindung hergestellt werden musste um zu beginnen. Dank der guten Vorbereitung konnten die beiden Gründungsrohre innerhalb einer dreiviertel Stunde eingeschwemmt werden wobei das Spülen selber keine 5 Minuten dauerte. Dabei hat sich auch die für uns neue Methode des Spülens durch das Gründungsrohr sehr gut bewährt. Es braucht dabei keiner mehr mit einer Spüllanze hantieren. Nach dem Spülbeginn sackt der Dalben unter dem Eigengewicht sehr rasch ab. Als weitere Besonderheit hatten wir eine Hilfskonstruktion an den alten Holzdalben montiert, mit dem Ziel die gewünschten Flanschpositionen und Höhen einzuhalten was auch perfekt funktionierte.
